一宮川流域通信

千葉県 一宮川改修事務所
 茂原市 茂原 1102-1
 TEL 0475-26-3703
 FAX 0475-26-3706

1. 9月8日の大雨について

3. 河川整備の進捗状況について

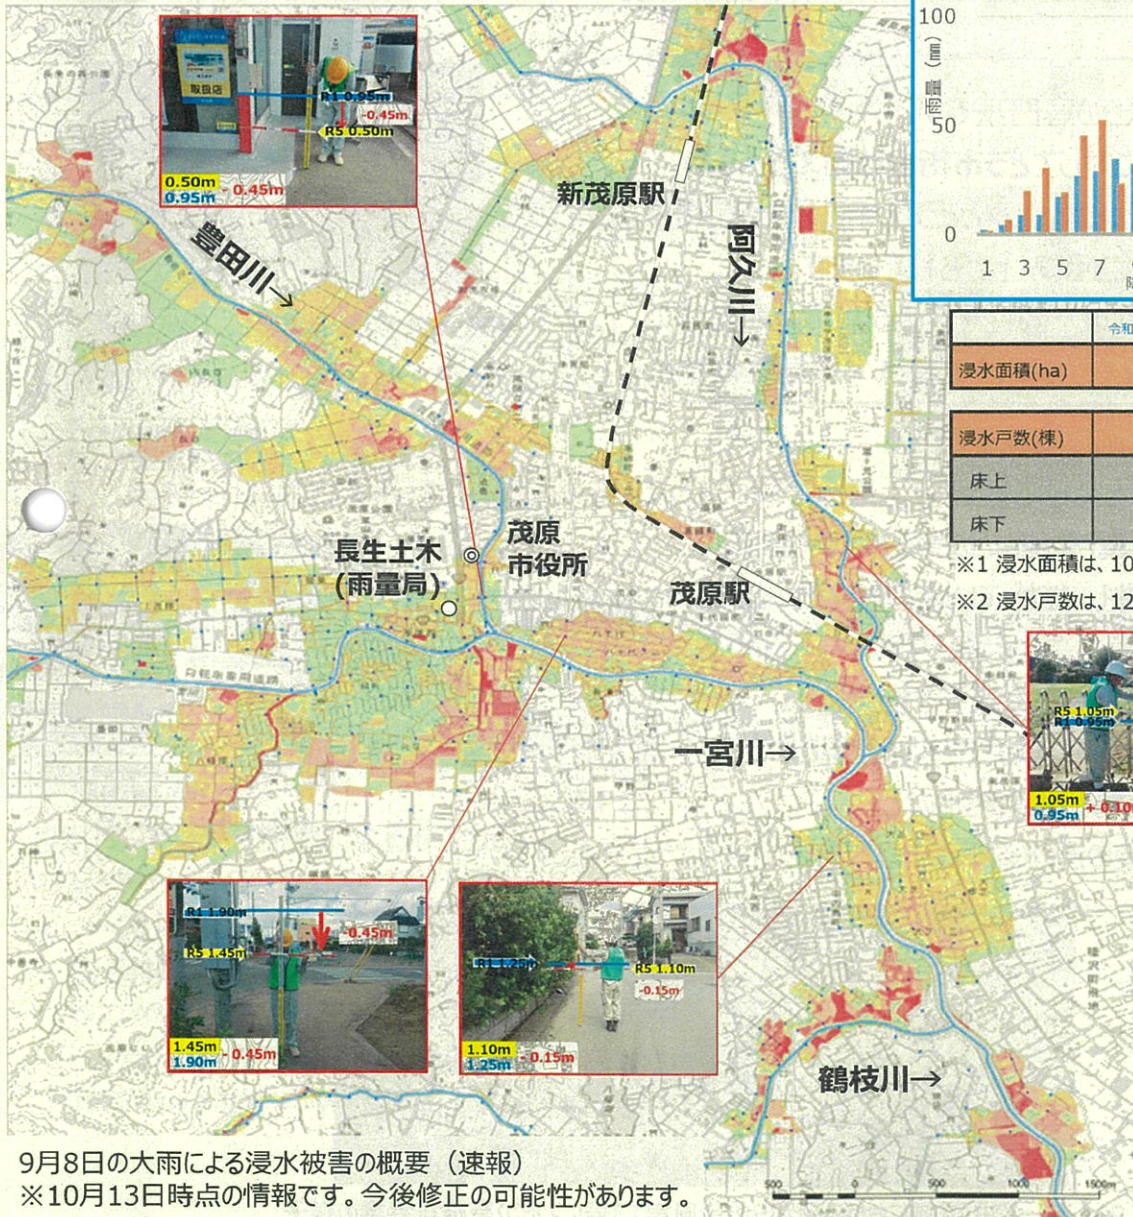
9月8日の大雨による浸水被害の概要（速報）
 ※10月13日時点の情報です。今後修正の可能性があります。

昨年9月8日の大雨は、一宮川流域の各観測所において、令和元年を大きく上回り、観測史上最大の雨量が観測されました。

一宮川流域平均の24時間で降った雨量は383ミリにも及び、令和元年10月の時には、257ミリであったことと比べると、100ミリ以上も上回る結果となりました。

特に、茂原市内の、長生土木と真名の観測所では、24時間で400ミリを超える雨量を観測しています。

R5測定値 差
 R1測定値 R5-R1値

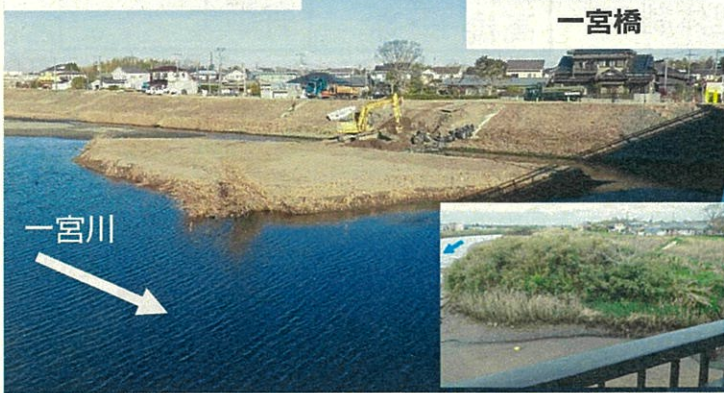
河道掘削区間
一宮橋

- 河道掘削区間（下流～瑞沢川合流点）⇒ 一宮橋付近の**暫定掘削工事**を施工中です。
- 河道拡幅区間（瑞沢川合流点～鶴枝川合流点）
⇒ 河道拡幅に伴う**橋梁架替**や**樋門、築堤工事**を進めており、東橋では**橋桁の架設工事**を実施しています。

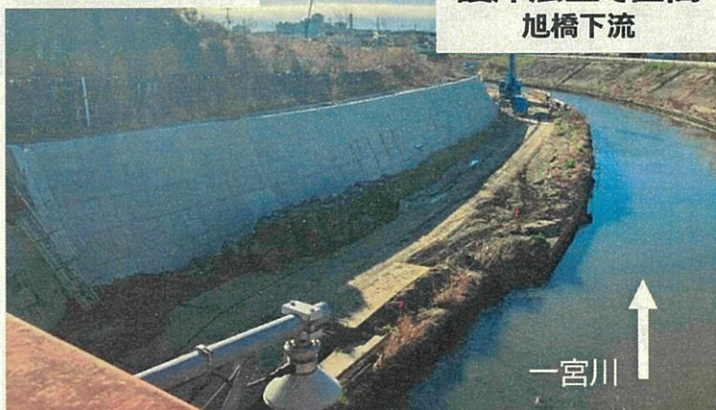
護岸法立て区間
旭橋下流

- 護岸法立て区間（鶴枝川合流点～豊田川合流点）
⇒ **令和6年度末迄の完成**を目指し、護岸工事を施工中です。
- 堤防嵩上げ区間（一宮川中流域、阿久川）
⇒ **一宮川**（八王子橋～砂田橋）及び**阿久川**（長者橋～富士見橋）において**堤防嵩上げ工事**を施工中です。

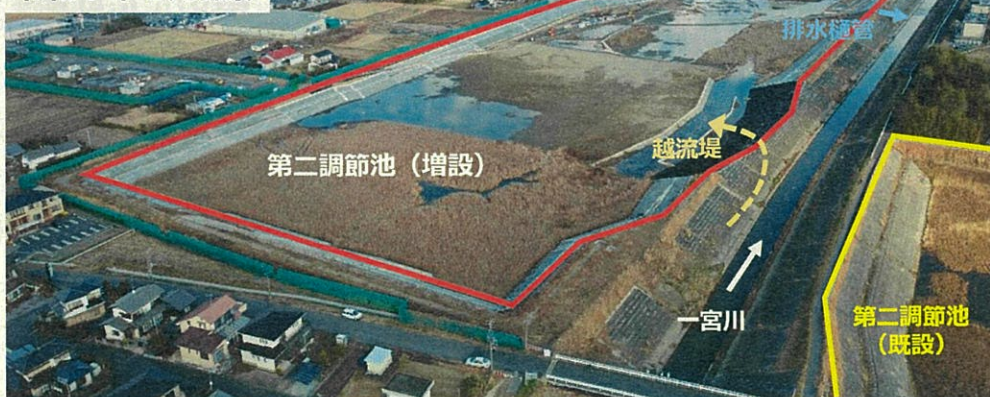
令和6年1月撮影

- 一宮川第二調節池 ⇒ 令和6年1月末時点で、**計画貯留容量40万m3を確保**しました。引き続き、残る護岸工事や周囲堤（自転車道）の舗装工事を実施していきます。
